TROLLDALSBEKKEN I MOSS

VURDERING AV TILSTAND SOM
LEVEOMRÅDE FOR ØRRET - FORSLAG
TIL BIOTOPFORBEDRENDE TILTAK.

REVIDERT 20.12.18

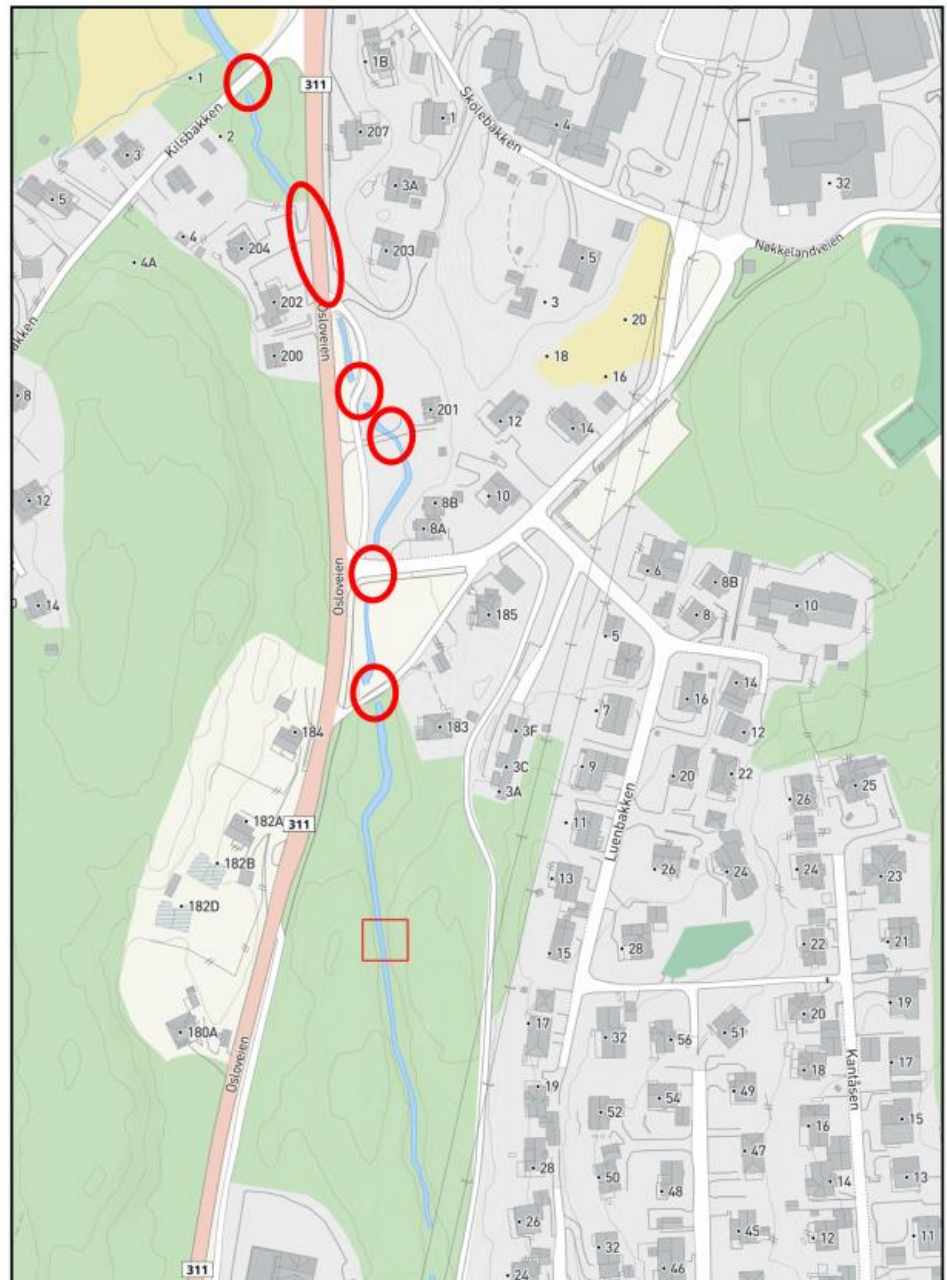
Det er en rekke kulverter i Kambobekken og flere av dem er partielle vandringshindre for fisk i større og mindre grad, se Figur 1.

Figur 1 Fullstendige og delvise vandringshindre på strekningen Kilsbakken-Kambosenteret. Firkantsymbol indikerer naturlig vandringshinder i juvet. Kilde: Fonnakart.no

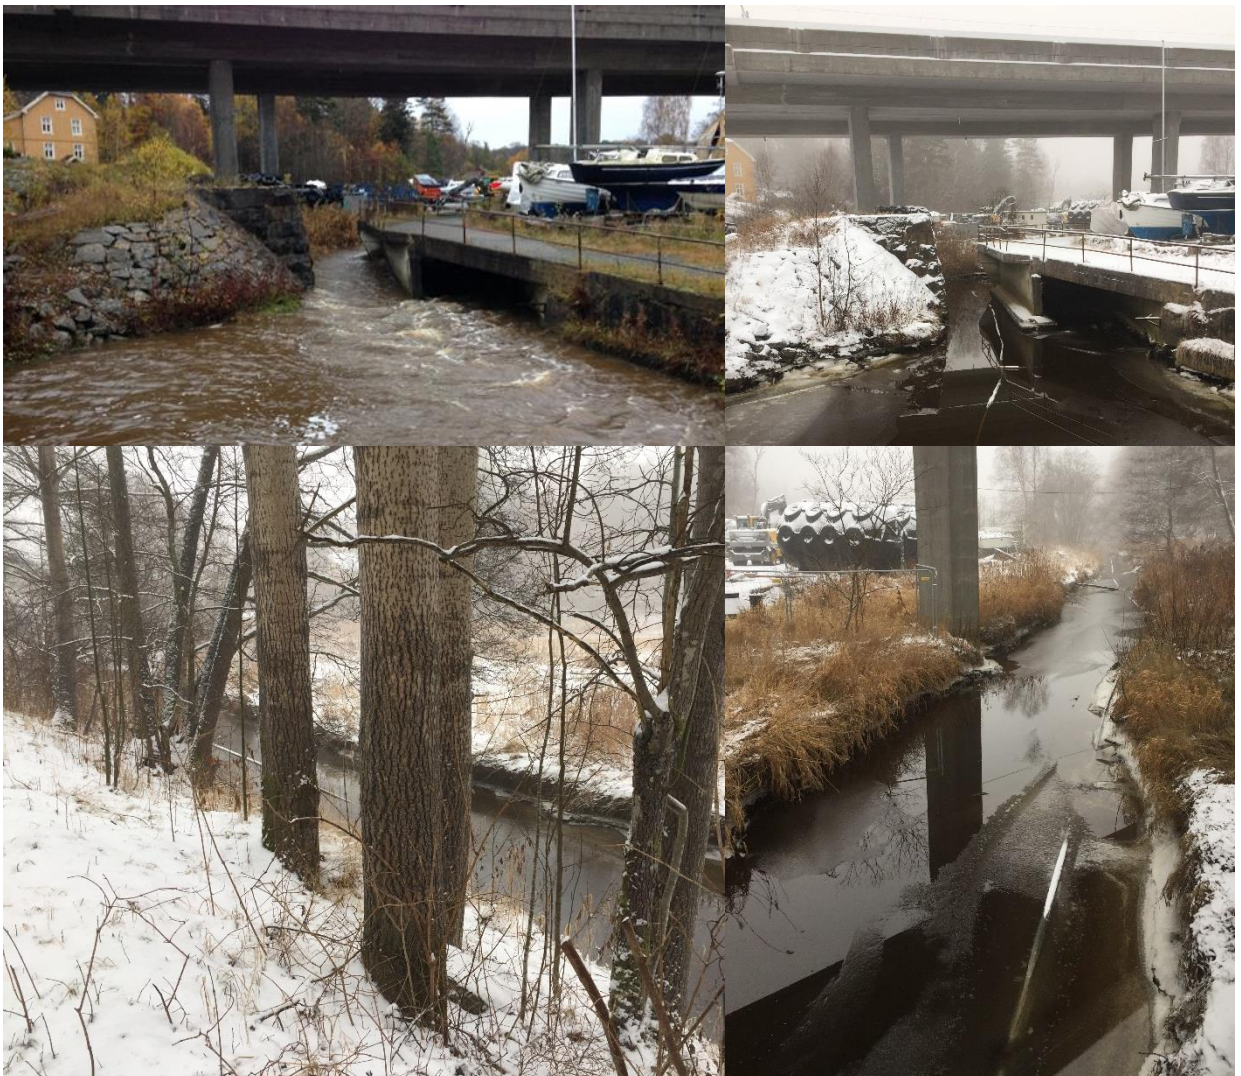
Figur 3. Utløpet av Kambobekken/Trolldalsbekken i Kambobukta. Bildene øverst viser utløpet ved flom til venstre og ved lavvannføring til høyre. Bildene nederst viser en strekning preget av kanalisering. Foto: COWI AS.

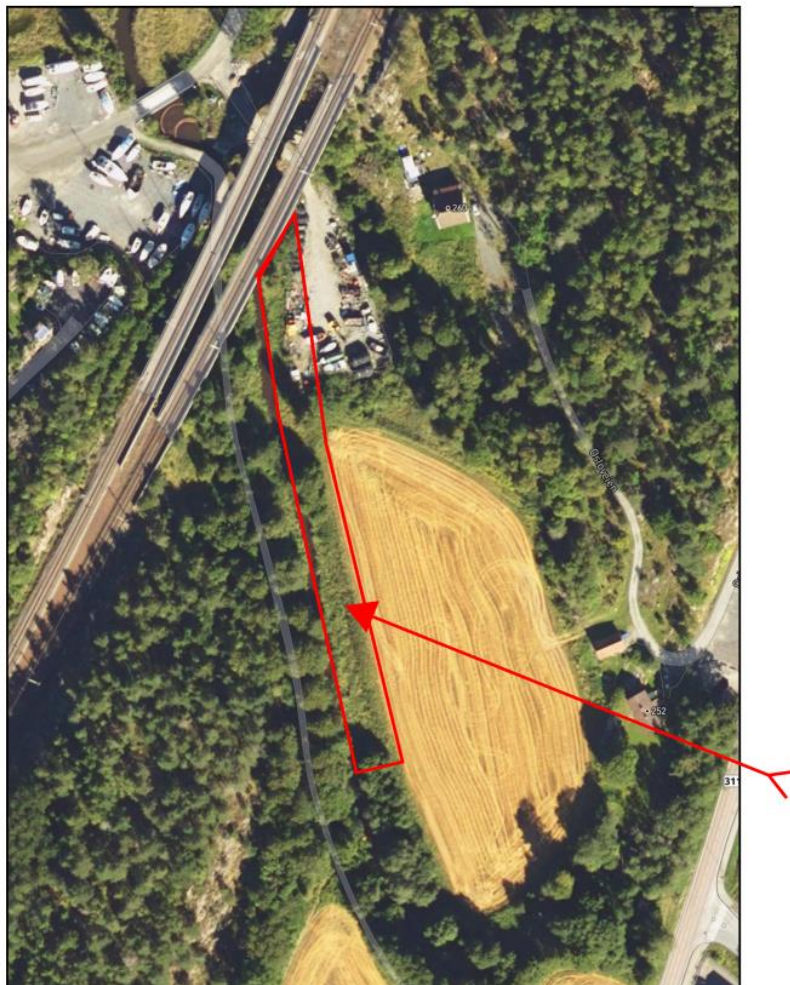
Avmerket område i Figur 4 har svak kantvegetasjon. Åkerkanten mot bekken er bevest med flerårige åkerugras. På motsatt side av bekken er det bra kantvegetasjon med hegg, svartor, gråor og noe spisslønn, her har bekkene nærføring til gangveg på fylling hvor fyllingsfoten delvis danner bekkkant.

Figur 4. Bekken renner langs dyrkamark. Østsida av bekken har brakkmarkspreg. Takrør dominerer mye av breddene langs delstrekningen. Kilde: Norgebilder.no

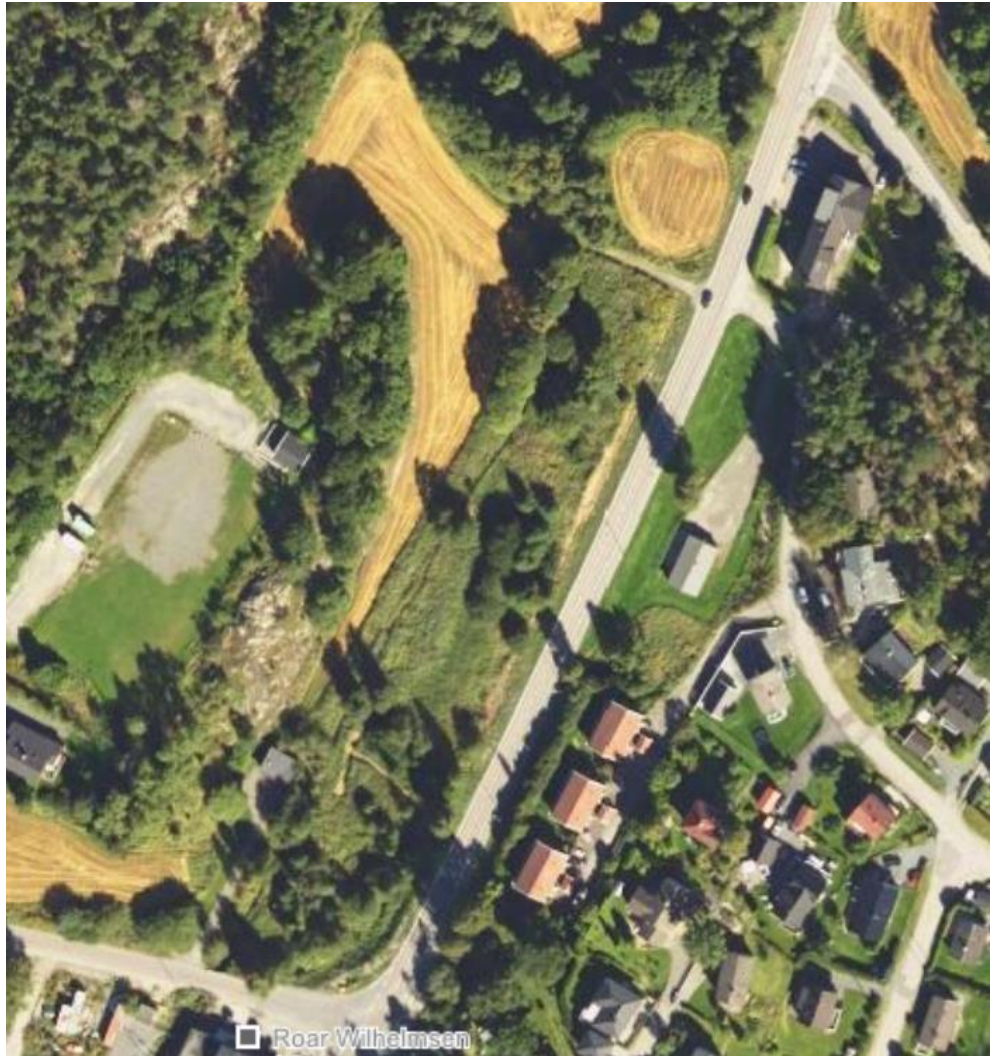
På strekningen videre mot Møllebakken renner bekkene langs kornåker (Figur 5). Østsiden av bekkene har brakkmarkspreg. Takrør dominerer mye av breddene langs delstrekningen. Her vokser det mye kanadagullris (SE).

Figur 5. Bekken renner langs dyrket mark nedstrøms Møllebakken. Kilde: Norgebilder.no

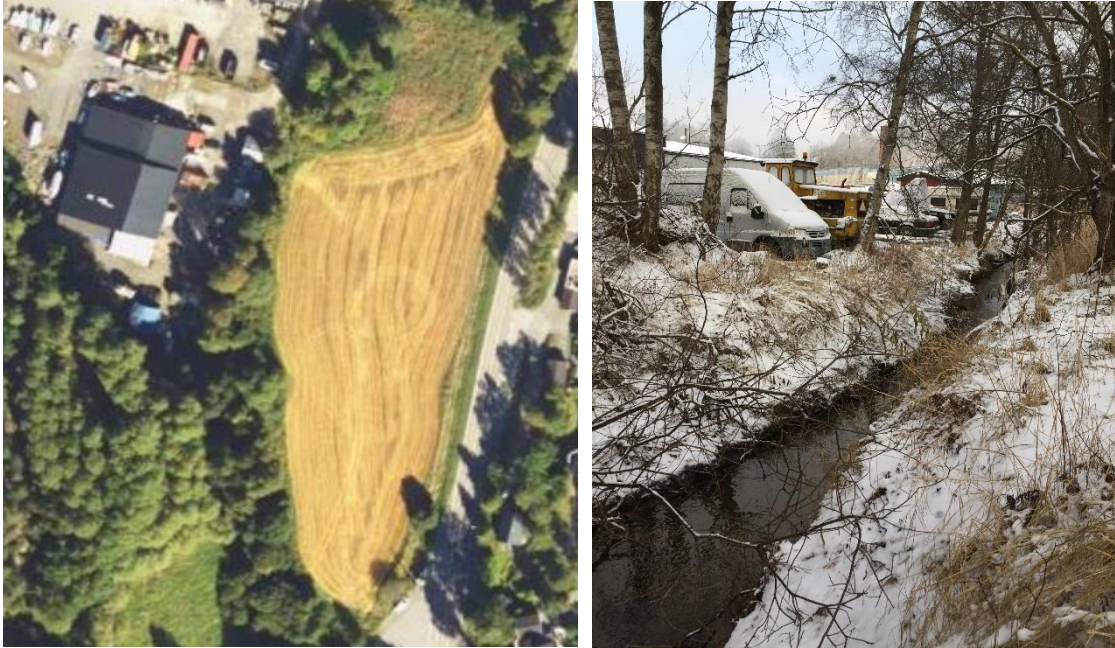
Videre mot Kilsbakken renner bekken langs dyrket mark i øst og bilverksted i vest (Figur 6). Her er bekken smal (<1m) og kantvegetasjonen marginal.

Figur 6 Bekken renner mellom bilverksted og dyrket mark. Her er bekken smal og marginal. Kilde: Norgebilder og COWI AS.

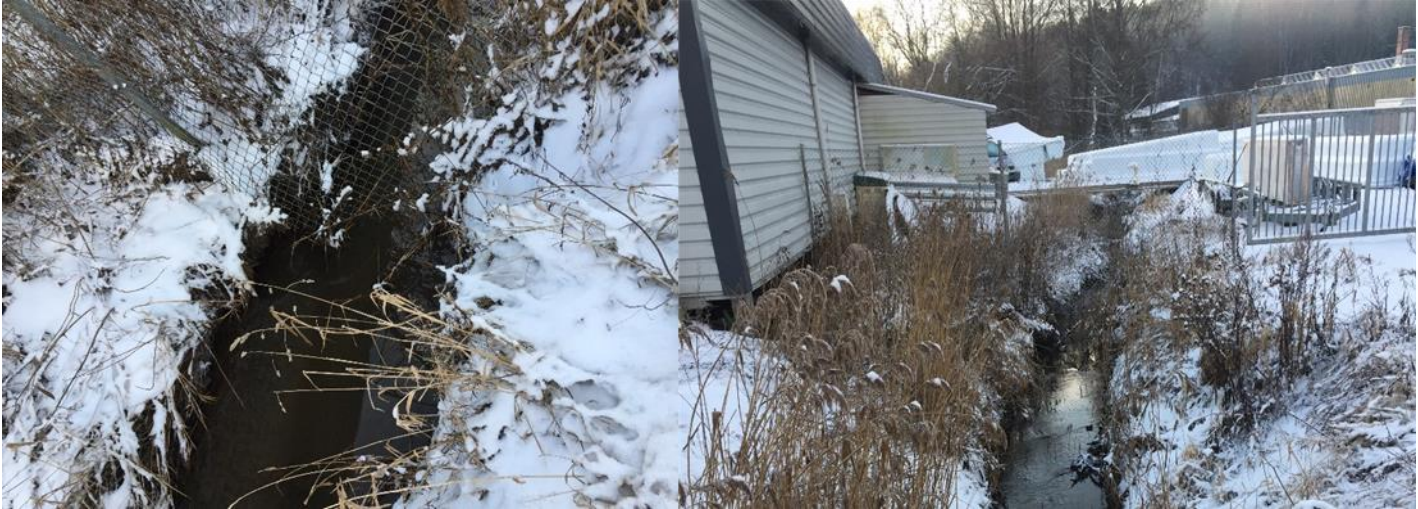
Ved Møllebakken er det en kulvert, denne er grei, men kan graves lengre ned i terrenget i likhet med de andre kulvertene i bekken. Det er satt opp gjerde inn mot eiendommen til Roar Wilhelmsen AS som kan utgjøre hinder ved at det samles driv i bekken (Figur 7).

Figur 7. Ved Møllebakken kan det samles diverse driv som kan utgjøre vandringshinder og vannet kan stuve seg opp. Foto: COWI AS.

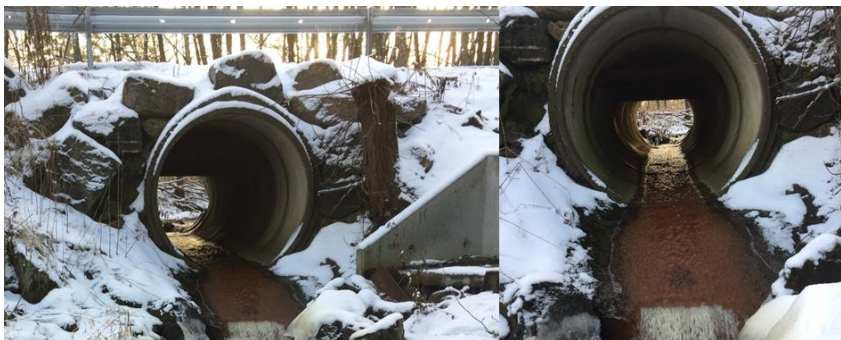
Kulvert under Kilsbakken er et partielt vandringshinder (Figur 8). Kulverten ligger for høyt i terrenget i forhold til bekken og den har for mye fall. Det er også fall ned til kulvertens innløp. Det er ikke naturlig bekkebunn i kulverten og det er en støpt kant nedstrøms kulverten. Ved høy vannføring blir det for stor vannstrøm i kulverten og ved lav vannføring er kulverten utilgjengelig og det er for lite vanddyb i kulverten. Ved middels vannføring kan det være at enkelte fisk kommer seg forbi, men dette er i hovedsak et vandringshinder. Ved elektrofiske 21.9.18 ble det observert gytefisk ovenfor Kilsbakken men ikke ovenfor Oslovegen.

Figur 8. Kulvert under Kilsbakken utgjør et vandringshinder. Foto: COWI AS.

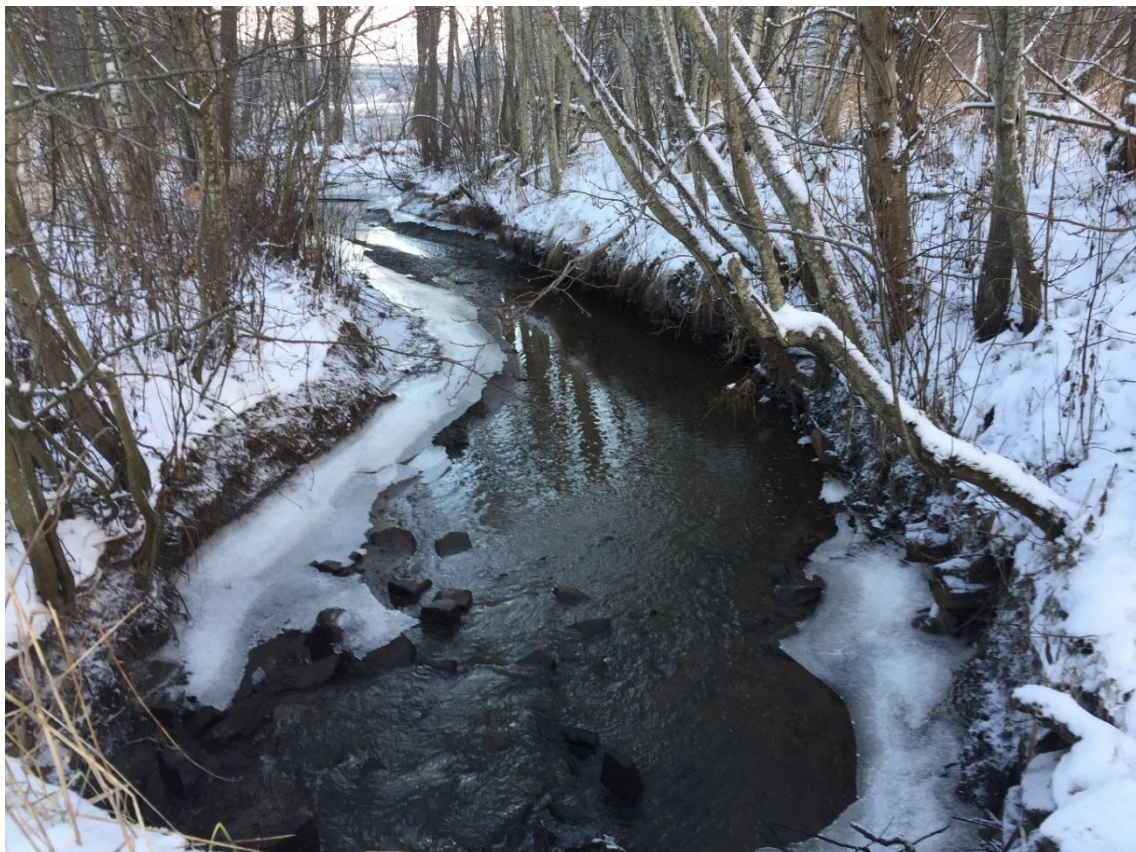
Figur 9. Trolldalsbekken oppstrøms samløp med Kambobekken har middels strøm med substrat av grus og stein.
Foto: COWI AS.

Bekken er 3 meter bred på stasjonen og den renner middels-sakte over stein/grus bunn på en såle av leire. Prøvedypet er 0- 30 cm men lengre nedstrøms er bekken om lag 0,5 m og substratet er løsere. Kantvegetasjonen består av en smal rekke med løvtrær. Det er fulldyrket mark inntil bekken. Vi observerte Cyano- og jernbakterier, og vi fanget en skrubbeflyndre.

Bunndyrsamfunnet var dominert av fjørmygglarver, fåbørstemark og ertemuslinger var også vanlig forekommende i prøven. Fjørmygg, fåbørstemark og ertemusling er alle svært tolerante ovenfor eutrofiering/organisk belastning. Krepsdyrfamilien Gammaridae var representert. Beregning av ASPT indeks viste dårlig tilstand (ASPT=4.9) mht. eutrofiering og organisk belastning. Tre nettspinnende vårfluefamilier var representert ved kun ett individ hver, alle tre familiene er moderat følsomme for eutrofiering/organisk belastning.

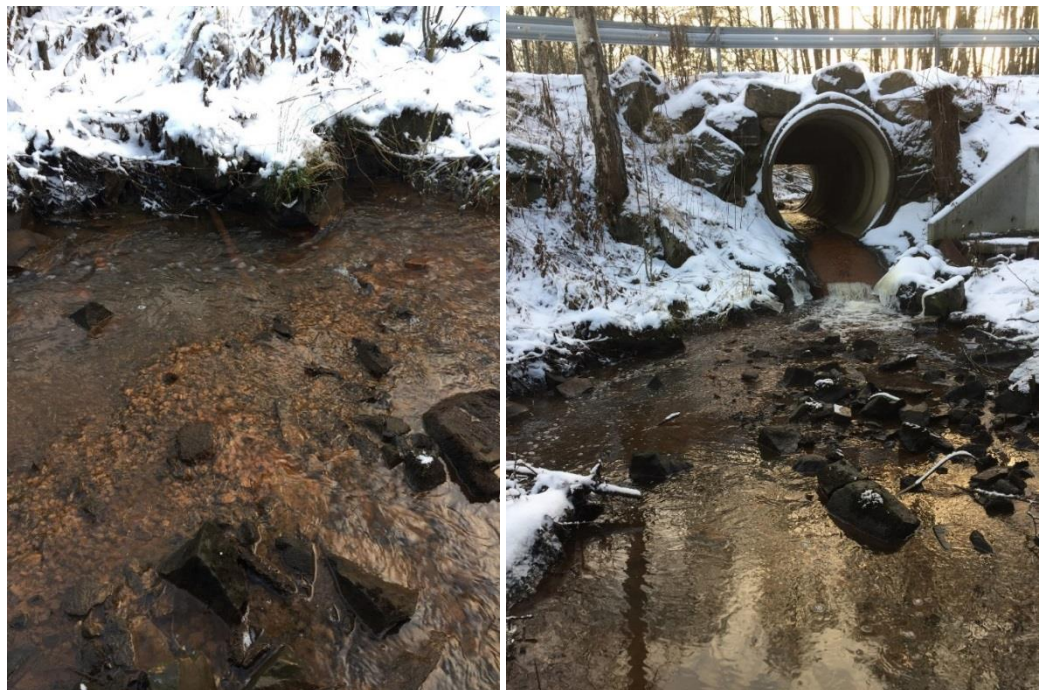
Vi tok også en bunndyrprøve nedstrøms Kilsbakken (Figur 10). Prøven besto av tolerante taxa som fjørmygg, fåbørstemark, Baetidae (tolerant døgnfluefamilie) og ertemusling. ASPT-indeksen var 5.0, den høyeste verdien i bekken, tilsvarende dårlig tilstand.

Figur 10. Det ble foretatt bunndyrprøve nedstrøms Kilsbakken i et område med substrat av grus og stein. Foto: COWI AS.

Det ble også her observert jern- og cyanobakterier på støpt kant i kulvert (bilde). Jernutfelling på substratet ble også observert (til venstre i Figur 10). Partiet nedstrøms kulvert er noe av det bedre i bekken med grus og stein fra 5 cm – 30 cm. Prøvedyp var ca 20 cm, og det var rennende vann på stasjonen. Lengre nedstrøms blir det noe dypere ca 0.5 m og mer stillestående. Bratt skråning mot dyrka mark i øst. Kantvegetasjon av oretrær mot vest.

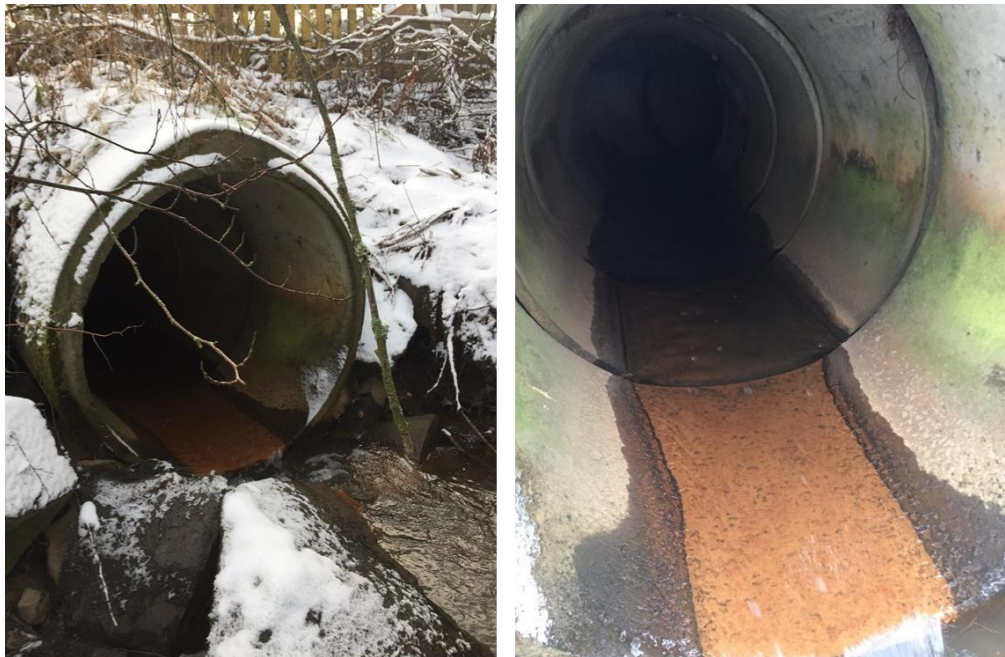
Ca 30 m lang kulvert som går i bue, uten substrat i bunn (Figur 13). Ved lav vannføring er det lite vanddyp i kulverten og dager med høy vannføring er strømmen for sterk uten hvileområder.

Figur 13. Kulvert under Oslovegen utgjør et vandringshinder Foto: COWI AS

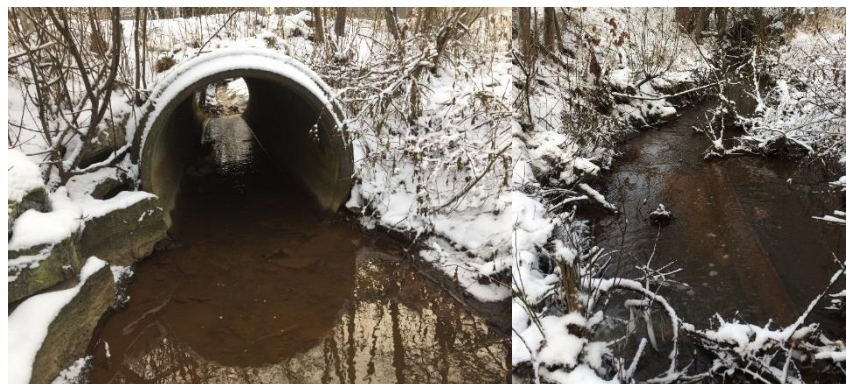
På denne strekningen er det større fall og mer fart på vannet. Substratet består av stein og grus samt fjell i dagen (Figur 12). Deler av strekningen har allikevel mindre fall med stilleflytende partier med nedslammet bunn (Figur 14).

Figur 14. Her er bekken sakteflytende og har jernutfellinger i substratet som består av organisk materiale og noen steiner. Foto: COWI AS.

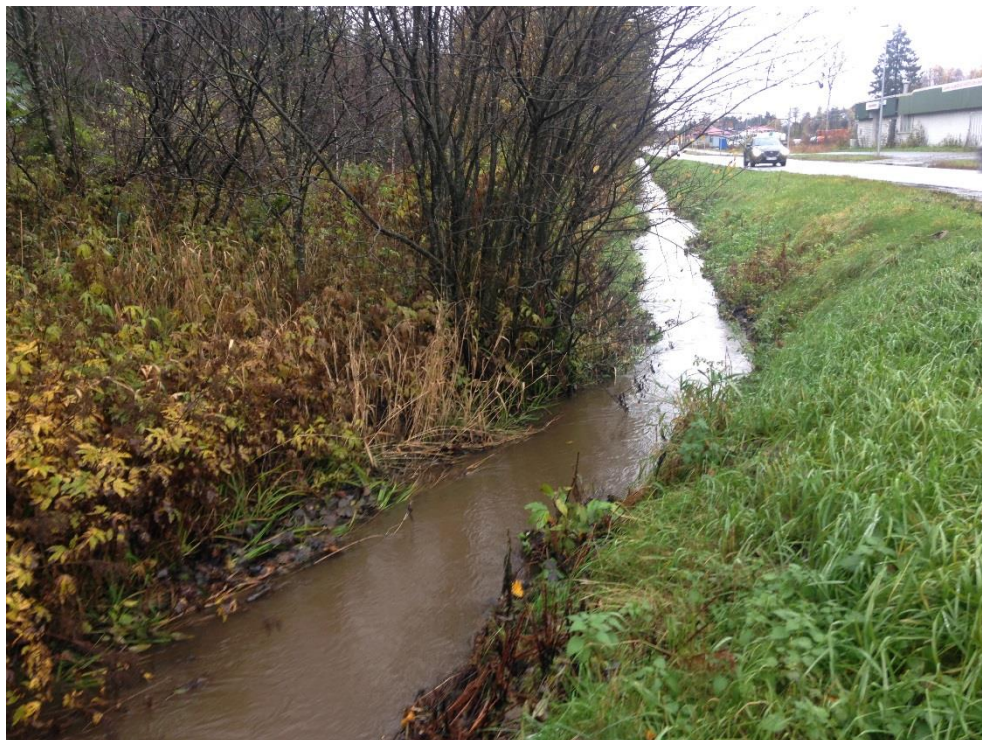
Figur 18 Situasjonfoto av Trolldalsbekken oppstrøms Kambosenteret. Bekken er kanalisert langs Oslovegen. Potensialet for å få fram gode leveområder for fisk her er marginale. Tiltak for å styrke bekkens selvrensningsevne er likevel aktuelt her.

Bekken er delvis lukket i forbindelse med Kambosenteret. Bekken renner åpen i kanalisert løp langs Oslovegen, se Figur 18. Kantvegetasjon på "vegsida" mangler eller er helt marginal mens den på motsatt side er preget av yngre løvoppslag.

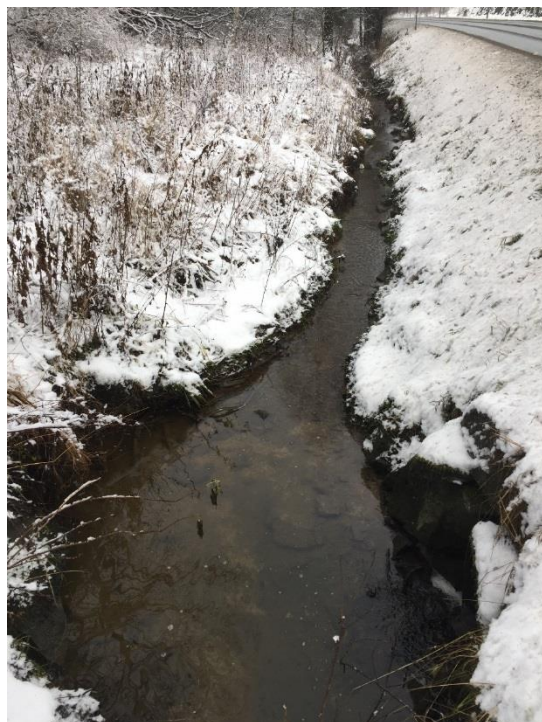
Det ble tatt en bunndyrprøve rett nedstrøms deponiet og en oppstrøms fylling ved kulvert hvor bekken går i kulvert under Osloveien (Figur 19). Begge bunndyrprøvene indikerer svært dårlig økologisk tilstand .

Figur 19. Bunndyrprøven fra stasjonen oppstrøms deponi ved inngang til kulvert indikerer svært dårlig økologisk tilstand

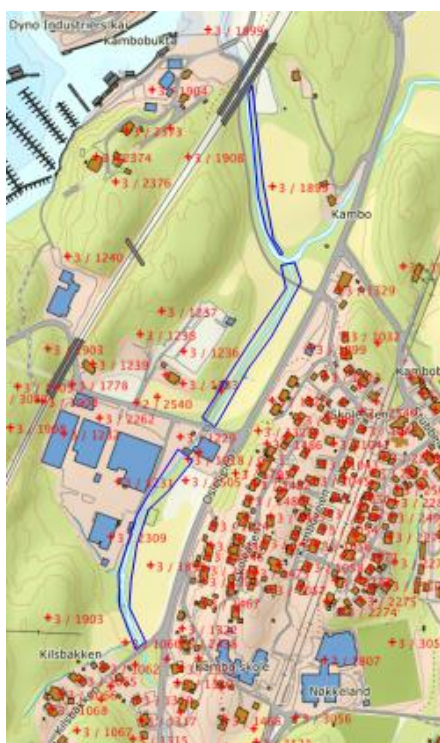
Figur 21. Områder som trenger styrking av kantvegetasjon på delstrekning 1. Kilde Fonnkart.no

- 1 Styrking av kantvegetasjonen er et viktig tiltak (Figur 21), ikke bare for fisk men for økologisk tilstand i bekken som helhet. Styrking av kantvegetasjonen kan gjøres uavhengig av tiltakene 2-4.

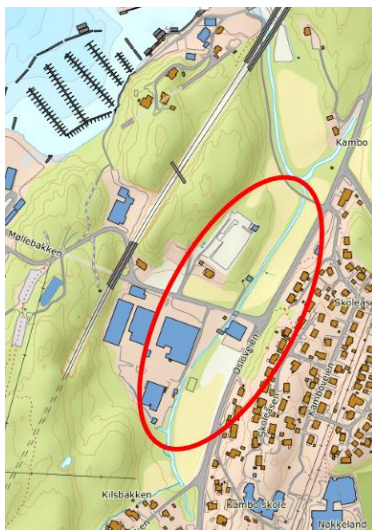
Figur 22 Aktuell strekning for anlegg av kulper og gyteområder. Kilde: Fonnakart.no

Når vannkvaliteten er sikret kan de enkelte delstrekningene forbedres med hensyn til kantvegetasjon, bekkeløp og substrat. Deler av bekken mangler gode gyte- og oppvekstområder. Fisk i ulike aldersgrupper krever ulike leveområder med hensyn på dybde, vannstrøm osv. Partier i elva med kulper fungerer for eksempel som hvileområder for fisk under tørkeperioder. I en så liten bekk som dette er det viktig å ha dypere kulper i tilknytning til gyteområder (Figur 22).
