Trolldalsbekken bekkerestaurering og oppfølging

Gjennomføring av Trolldalsbekken
bekkerestaurering

DATO / REVISJON: 9. Desember 2021 / 01

DOKUMENTKODE: 10201494-04-RIM-RAP 01

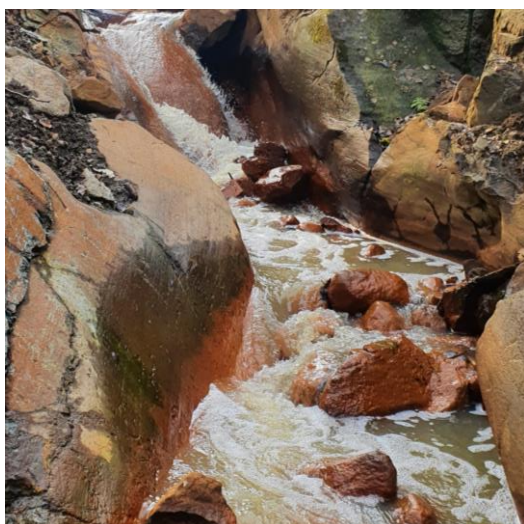
Siden Trolldalsbekken har en del urbane utfordringer, med diffuse avrenninger og ett søppeldeponi. Er det blitt registret forholdsvis høye nivåer av både TOT P (fosfor) og TOT N (nitrogen) hhv 3725 µg/l tot N og 109 µg/l tot P (Vannmiljø, 2020). Dette gir Svært dårlig status. pH er på rundt 7,7 som er relativt normalt for bekker rundt Oslofjorden. Metaller i vannet har tidvis vist svært høye nivåer, spesielt Jern som også har oksydert (Fe³⁺) og felt ut og farget deler av bekkens steiner rød Figur 6.

Figur 6 Synlig rød jernutfelling på steinene.

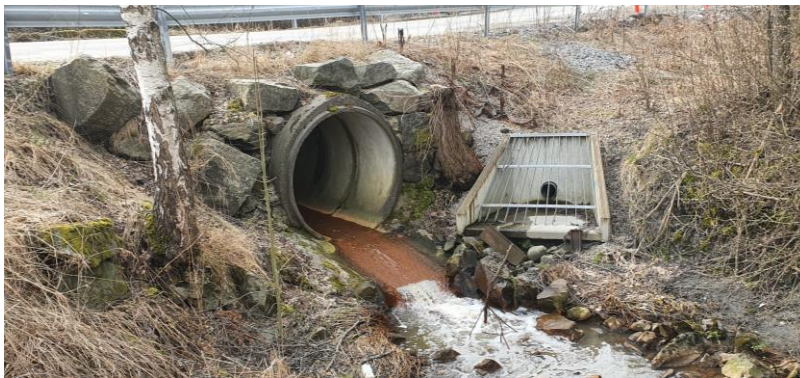
Her var det en planer om å løfte opp bekken i bakkant av kulvert og heve vannspeilet i flere steg
Figur 8

Figur 8 Kulvert før tiltak

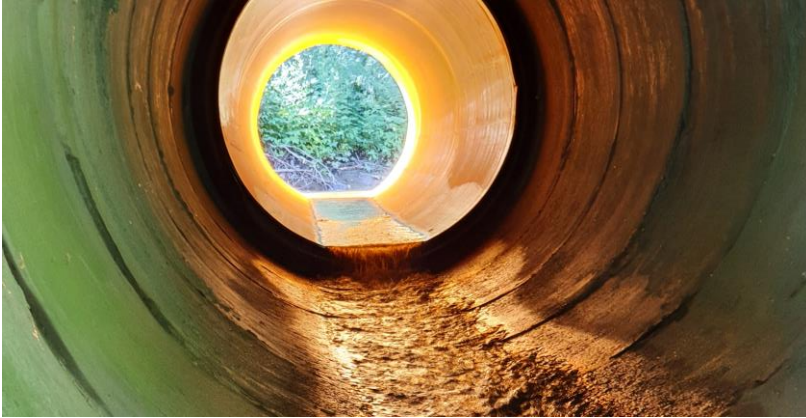
Men entreprenør som bygger nye bolighus i kilsbakken skulle utbedre veien som krysser trolldalsbekken og presterte å legge ned den nye kulvert 10cm høyere i forkant av den opprinnelige kulverten Figur 9. Dette var i utgangspunktet litt krise for sjøørretprosjektet, og saken ble løftet opp til kommunalt og Statforvalternivå som påla tvangsmulkt til entreprenør om dette ikke ble ordnet ASAP.

Figur 9 Feillagt kulvert etter veiarbeid i Kilsbakken

Resultatet ble at entreprenør selv bygde fiskepassasje og hevet vannspeilet med 20cm over kulvertbunn. Dette er nå en funksjonell fiskepassasje, men den kan optimaliseres noe. Det ble gjort elfiske etter at tiltaket var ferdig og det ble blitt fanget ørret på oversiden av kulverten Figur 10. Det ble funnet i hovedsak eldre ørret >1+ Figur 11.

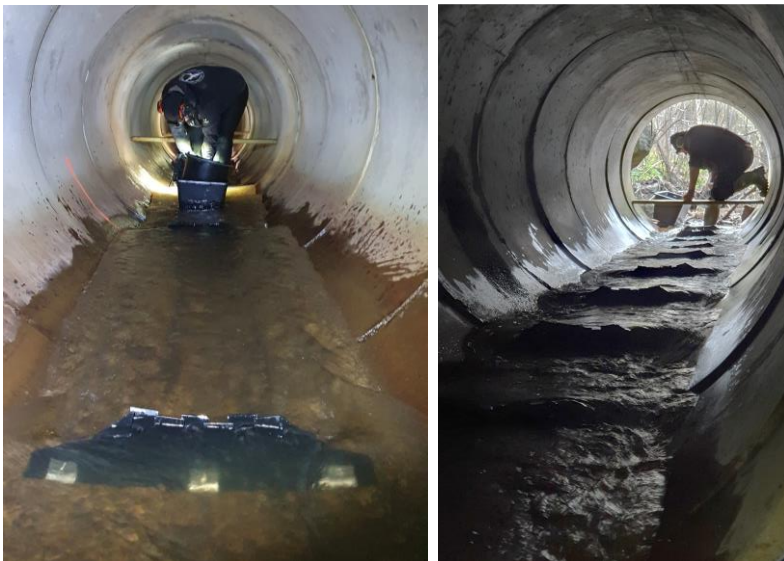
Figur 12 Montering av fiske Baffels og sammen med Skjærgårdstjenesten i kulverten under Osloveien

Kulvert under Osloveien var det største enkelttiltaket i lengde. Kulverten er ca. 56 meter lang og har relativt jevnt slakt fall. Kulverten var nevnt som fiskevandringshinder så sent som i 2012 av Cowi og fylkesmann (Cowi, 2014). Planen her var å montere fiske Baffels og sammen med Skjærgårdstjenesten i Moss. Fylkeskommunen bidro med midler (70 000.-) for å utføre arbeidet.

Det ble på en dag (mars 2021) montert 35 baffels med 3 mann i sving Figur 12.

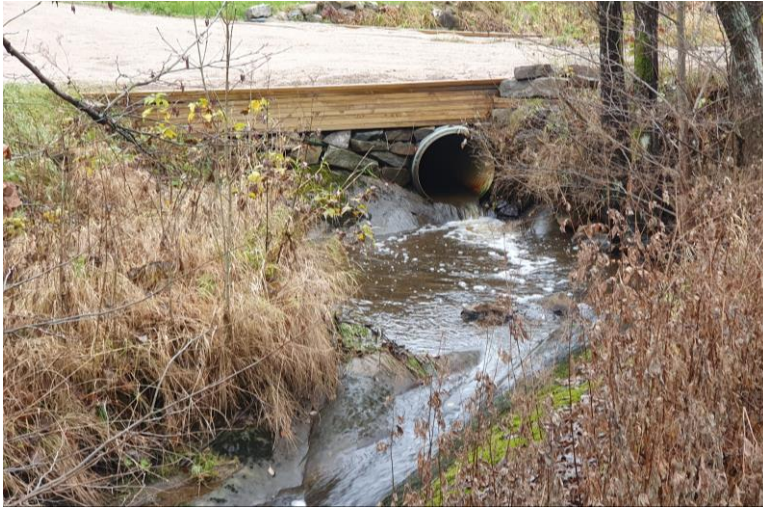
Kulverten ved Mosseveien 201 er ikke spesielt lang, men var liten i diameter og hadde en del fall. Det var også et uheldig fall opp til kulverten som måtte hentes opp Figur 13 for å få fisk igjennom.

Figur 13 Kulverten ved Mosseveien 201

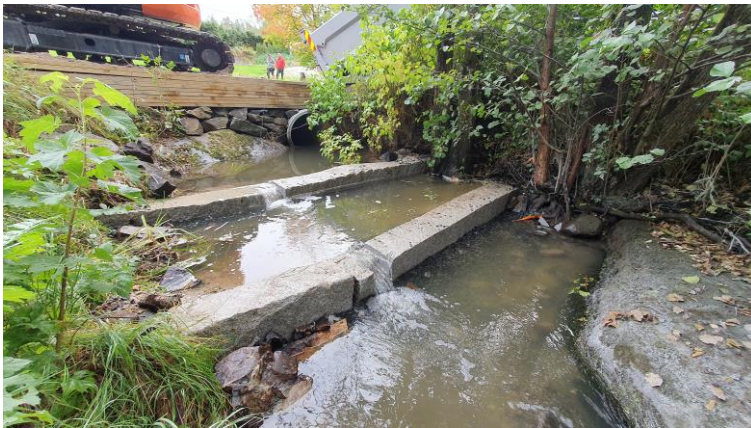
Figur 14 Granittterskler for å hente opp vannhøyde.

Her ble det gravd ut og satt ut to granittterskler sammen med Moss drift Figur 14 september 2021. Vannstand sto ca. 15cm over kulvertbunn ved ferdigstillelse.

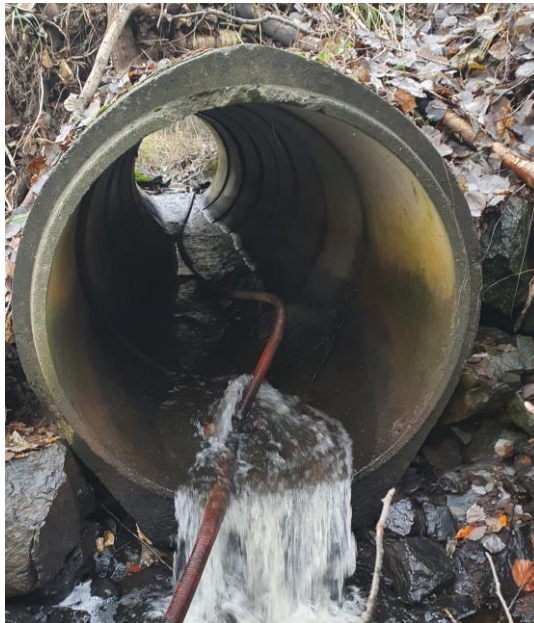
Her er det enda ikke gjort tiltak per 1.12.2021, men det igangsatt planarbeid og arbeid med å erstatte kulvert med gangbro som er tilsvarende lik gangbroen over trolldalsfossen. Fisken klarer i dag å passere, men det er ikke optimalt med spranget i utløpet av kulverten Figur 16. Det er også en del søppel og en kabler? Som ligger løst rundt i bekken.

Figur 16 Siste kulvert som skal byttes ut med bro

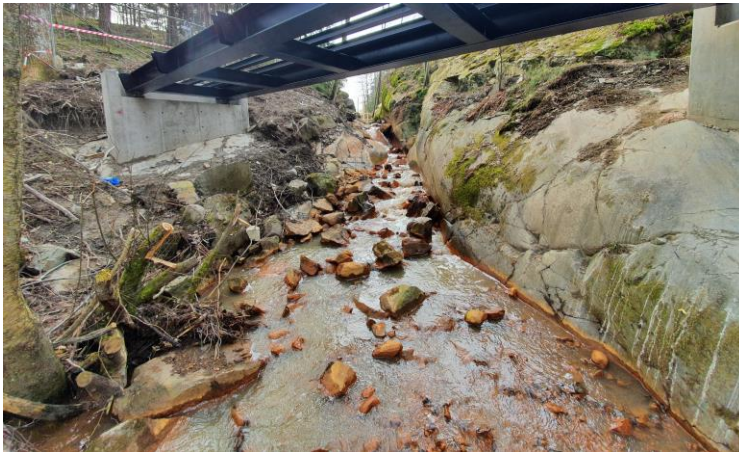
Figur 17 Trolldalsfossen før utbedring.

Siste hinder for å komme seg opp til Kambosenteret er Trolldalsfossen. Trolldalsfossen har blitt slamsuget og rensed for forrusende masser, sommer 2020. Det har blitt fjernet en vannmåler som sto i fossen Figur 17. Trolldalsfossen har fått bygd opp 6 granittterskler som henter opp høydeforskjellen Figur 18. Sprangene mellom tresklene variere mellom 15-30 cm og allerede noen uker etter at trappen var ferdig var det ørret på oversiden av juvet Figur 19.

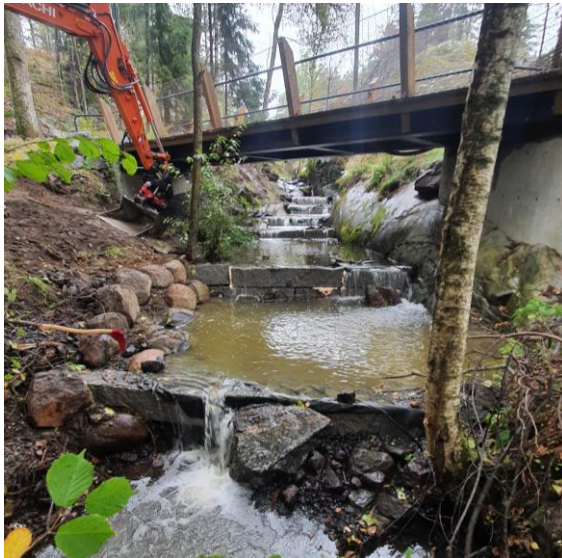
Figur 18 Trolldalsfossen, bilde er tatt under arbeidet med fisketrappen.
