DESEMBER 2017  
MOSS KOMMUNE

# LANDSKAPSTILTAK, TROLLEDALEN DEPONI

VURDERING AV TILTAK FOR UTBEDRING AV LANDKAPET VED TROLLEDALEN DEPONI,  
MED FOKUS PÅ AVFALL/FORURENSNING, TERRENGFORM OG BEVARING.

Landskapstiltak langs  
Trolldalen avfallsdeponi

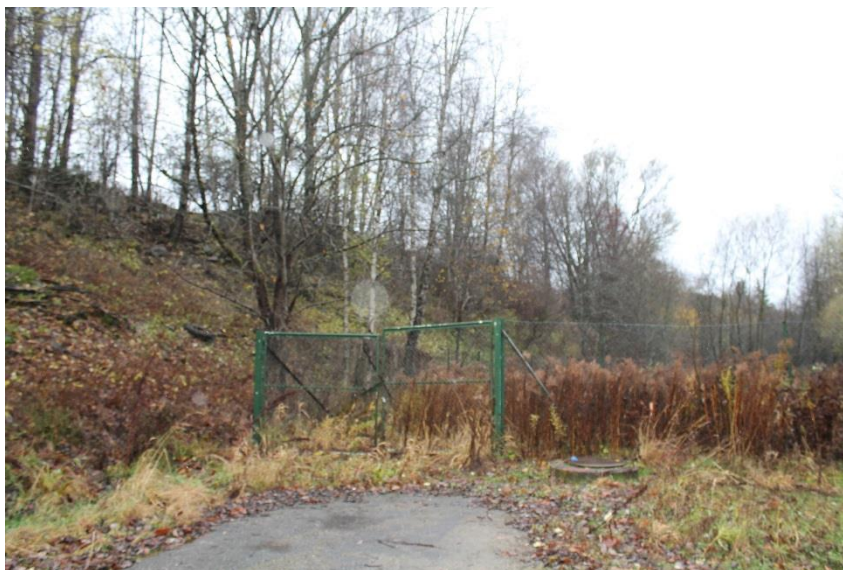
Bilde 1 viser deponiskråningen og eksisterende rensedam. Selv på avstand ser man bildekket i skråningen.

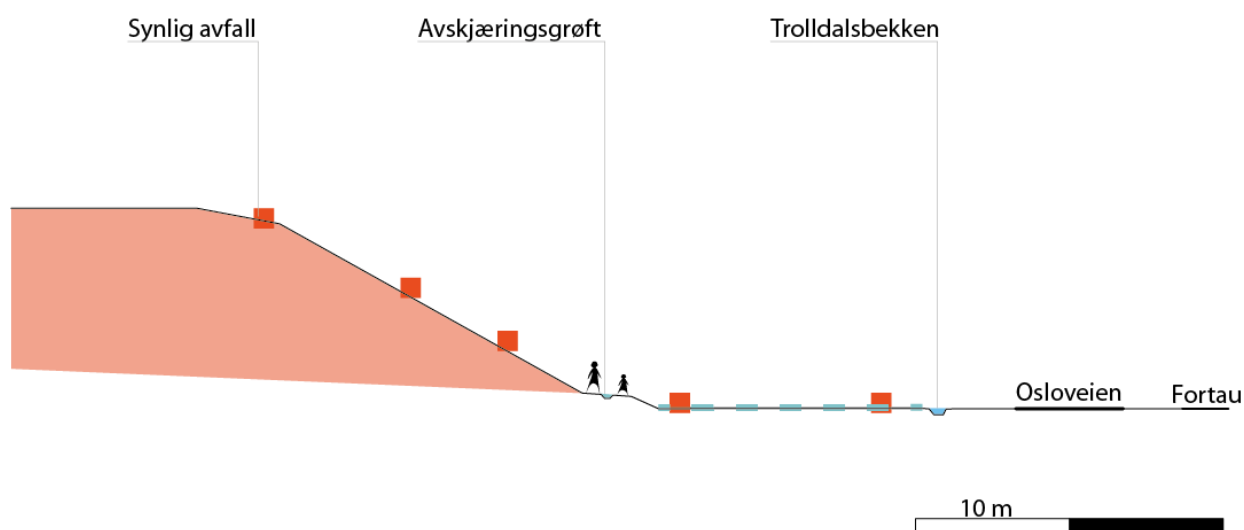
Deponiflanken er svært bratt mot avskjæringsgrøfta som samler opp sigevann fra deponiet. Flankene har i dag en rasvinkel på ca. 1:1,5, eller drøyt 60%. Høyden er på ca. 9 m. Videre fra grøfta skråner det slakere nedover mot en flate, som avsluttes mot Trolldalsbekken. Rett øst for Trolldalsbekken ligger Osloveien.

Figur 3 Prinsippnittet viser det generelle terrenget fra toppen av det nordlige deponiet ned mot Osloveien. Snittet av det sørlige deponiet er likt, men det er ingen avskjæringsgrøft langs den sørlige flanken.

Terrenget langs nordlig og sørlig deponiflanke tilsvarer prinsippnittet over (se fig. 3) Nordover blir det mer variasjon i terrenget, med fjell i dagen og små koller i terrenget.

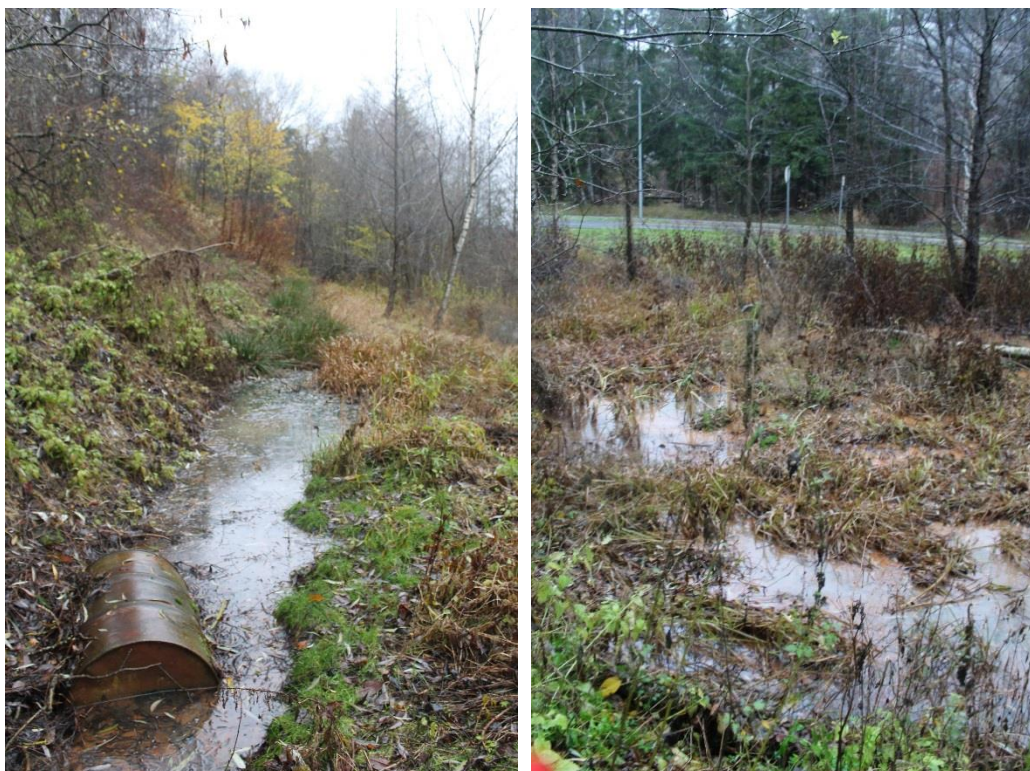
Rustfarget vann tyder på forurensning fra deponiet. Hele deponiflanken er et vått og fuktig område. Jord og masser er så gjennomtrukket av vann og bærer også preg av forurensningen.

Bilde 2, til venstre. Viser avskjæringsgrøften ved deponiflanken, og avfall.

Bilde 3, til høyre. Viser våtmarksområder med rustfarget vann som er forurenset av deponiet.

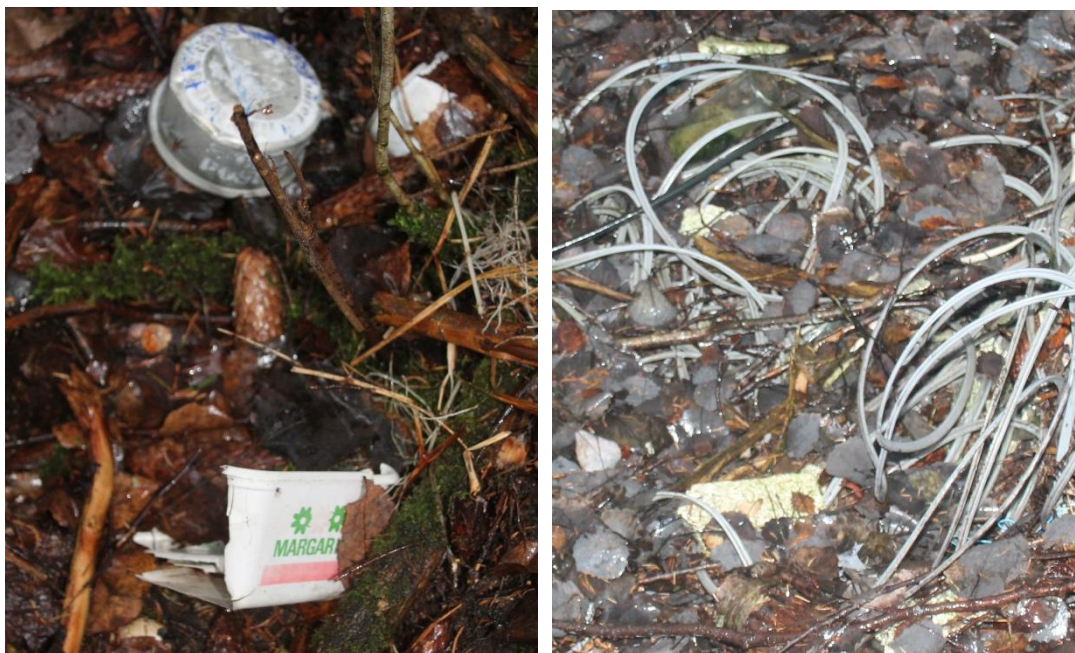
Bilde 4, til venstre. Viser eldre husholdningsavfall.

Bilde 5, til høyre. Viser delvis nedgravde plastkabler man kan surre seg fast, eller snuble i.

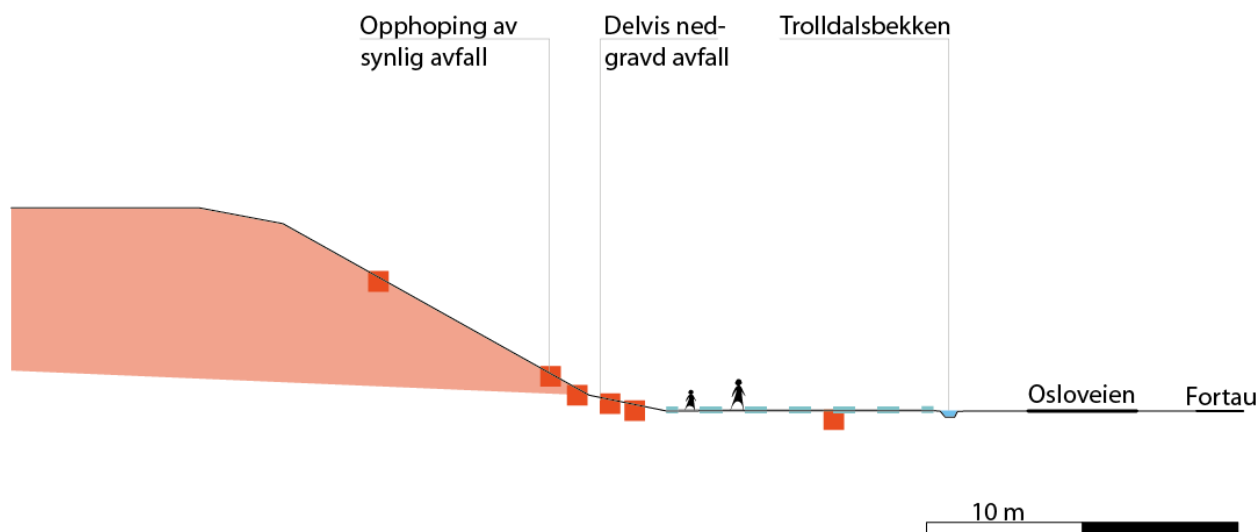
Generelt er terrenget svært bratt langs deponiflanken, som det nordlige deponiet. Flankene har i dag en rasvinkel på ca. 1:1,5, eller drøyt 60%. Høyden er på ca. 9 m. Fra toppen skråer terrenget bratt nedover mot en flate, som avgrenses av Trolldalsbekken. Det er ingen avskjæringsgrøft langs det sørlige deponiet. Ellers er tverrsnittet av det sørlige deponiet likt tverrsnittet av det nordlige deponiet. Terrenget på flaten er hovedsakelig flatt. På midtpartiet av flaten mot Trolldalsbekken er det en antydning til variasjon i terrenget, før det igjen flater ut mot sør. Det er ikke fjell i dagen noen steder langs det sørlige deponiet.

Figur 5. Prinsippssnittet viser hvordan fordelingen av avfall er mer konsentrert langs deponifoten. Det er også nedgravd avfall langs den sørlige deponiflanken.

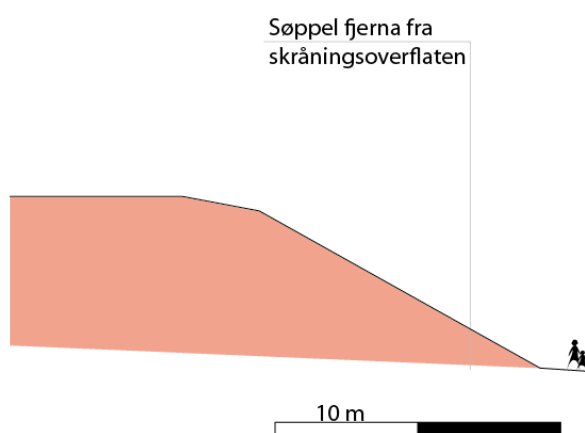
Figur 6. Fjerning av overfladisk avfall, uten andre inngrep.

- > Manuell fjerning av overfladisk søppel er tidkrevende, og vanskelig i området. Fordelen er at etablert vegetasjon, som demper inntrykket av de 9 meter høye, ruvende flankene kan bevares. Med tanke på mengde og størrelsen på avfallet bør det være mulig å fjerne alt synlig avfall, unntatt større objekter

Langs det nordlige deponiet er avfallet smått nok til at kan vurdere manuell fjerning (bildekk var det største avfallet som ble observert ved befarings). Med tanke på type og mengde avfall som ble observert på befarings bør det være mulig å fjerne alt av søppel langs det sørlige deponiet ble det observert blant annet en komfyr, som er på grensen til størrelse og tyngde med tanke på manuell fjerning.

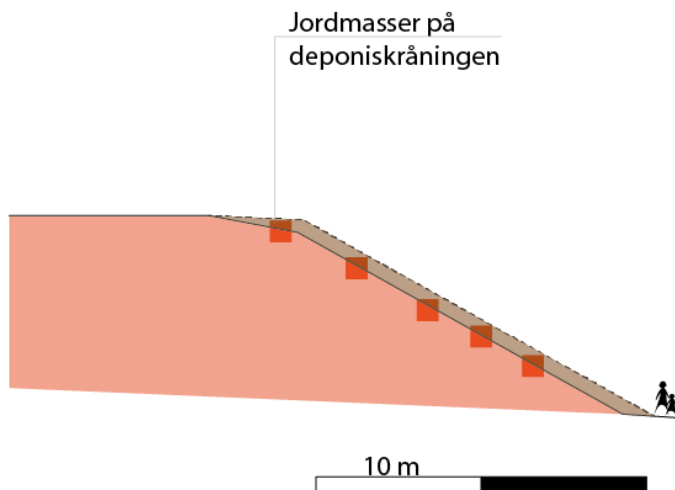
Figur 7. Overdekning av avfall.

- > Ved å tildekke deponiflankene med nye masser vil man jevne ut den steinete skråningen. Flankene har i dag en rasvinkel på ca. 1:1,5, eller drøyt 60%. I prinsippet kan man dumpe masser over skråningen, og la det rase nedover slik at det dekker jevnt. I praksis vil den eksisterende vegetasjonen fange opp massene, og det vil bli nødvendig med manuell utplanering av masser i kombinasjon med maskinell tipping. Ved bruk av denne metoden, unngår man å skade vegetasjonsdekket mer enn nødvendig, men jobben blir enklere ved felling av trærne langs toppen, noe som ikke er ønskelig med tanke på etablering av framtidig tursti.

- > Dumping på topp, og dytting av massene nedover med gravemaskin vil være aktuelt, så lenge utførende har kontroll på at man kommer seg opp igjen (noe som helt avhenger av type maskineri: på hjul eller belter, størrelse, tyngde, tyngdepunkt. etc.). Man vil imidlertid ikke klare å fylle hele skråningen med jord kun ved å tippe masse fra toppen. Man vil komme maks halvveis ned i skråningen. Det vil derfor også være nødvendig å fylle opp med masser fra skråningsfoten.

- > Ulempen er at man ikke har en garanti for at forsøplingen alltid vil forbli tildekket. Er man uheldig med været etter utlegging av masser, kan man risikere at det blir erodert vekk før vegetasjonen kan binde massene med rotsona.

*Anbefaling, alt.2: oppfylling av masser/tildekking av avfall jfr. fig. 7, kombinert med tipping av masser fra topp skråning. Tiltaket vil medføre felling av trær, men det er ikke nødvendig å felle trærne langs hele skråningen, kun på tippepunkter.*

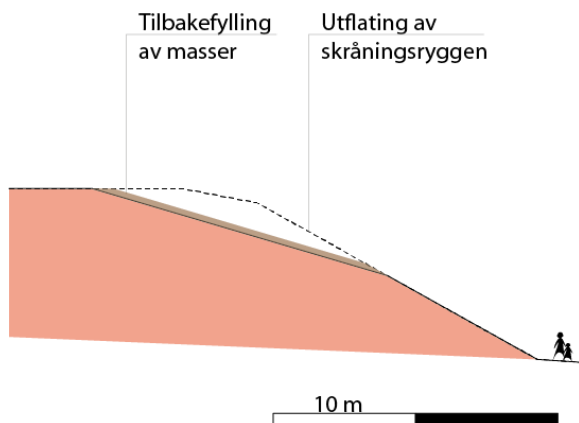
Figur 8. Utjevning av skråning ved fjerning av masser.

- > Det er også mulig å fjerne deler av deponiskråningen, for å gjøre denne mindre bratt. Skråningen vil fremdeles være like høy, men man vil ikke få opplevelsen av alle de 9 meterne som skråningen strekker seg opp i høyden.
- > Det vil imidlertid gi store mengder masser som må deponeres på godkjent deponi, og avdekke innholdet i fyllingen. Det vil derfor også måtte omfatte tilbakefylling av masser der man graver ut.
- > Etablert vegetasjon på toppen av, og langs, deponisidene vil også fjernes i denne prosessen. Dette tiltaket vil medføre felling av trær langs hele deponiskråningen.

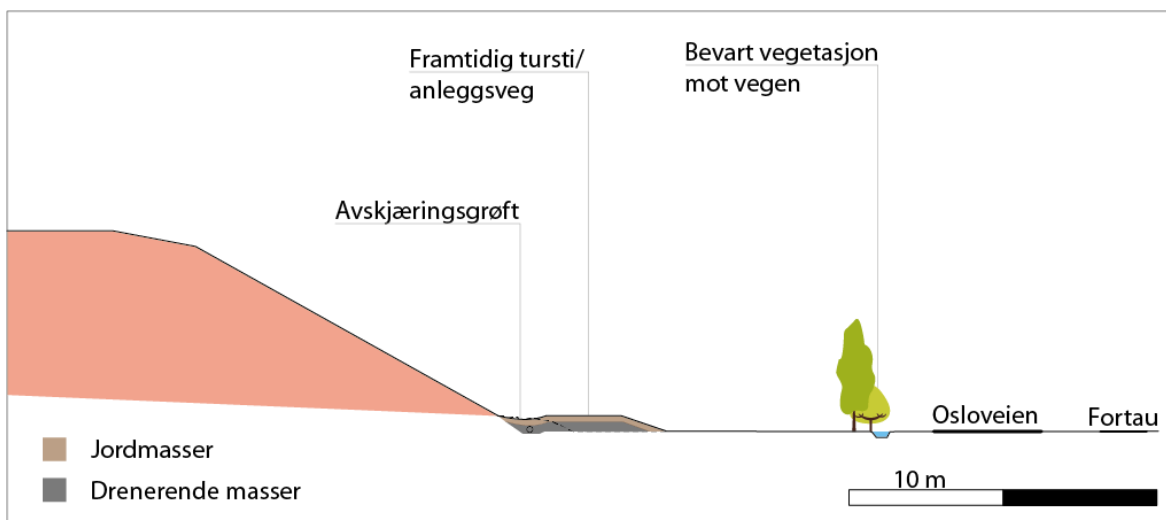
Figur 11 viser hvordan man kan legge anleggsvei ved avskjæringsgrøftene.

- > Ved graving av avskjæringsgrøft til deponiet, i tråd med COWIs forslag, er det hensiktsmessig å benytte gravemaskin. Ved bruk av maskiner, er det fornuftig å utnytte muligheten til å foreta en tilrettelegging for tursti i framtiden. En gravemaskin vil sannsynligvis trenge en anleggsvei ved graving av disse grøftene, med mindre man utfører arbeidet med tele. Anleggsveien kan brukes som grunnlag for framtidig tursti.
- > Anleggsveien kan benyttes ved evt. behov for vedlikehold, reparasjoner eller justeringer av avskjæringsgrøft, samt søppelrydding.

- > Dersom anleggsveien blir bygd opp ved å bruke drenerende masser i bunnen og jordmasser over, er dette et godt grunnlag for en framtidig tursti. Blir turstien realisert, kan grus eller egnede masser legges på seinere.

Det anbefales å legge opp til en anleggsvei, som både kan brukes til grunnlag for tursti, og som vedlikeholdstrasé (se fig. 11 og 12). Det er ikke et nødvendig tiltak, men det vil være enkelt å legge til rette for sti i framtida, og bruken kan forsvare kostnaden ved etablering.
