TROLLDALSBEKKEN I MOSS

VURDERING AV TILSTAND SOM
LEVEOMRÅDE FOR ØRRET - FORSLAG
TIL BIOTOPFORBEDRENDE TILTAK.

REVIDERT 20.12.18

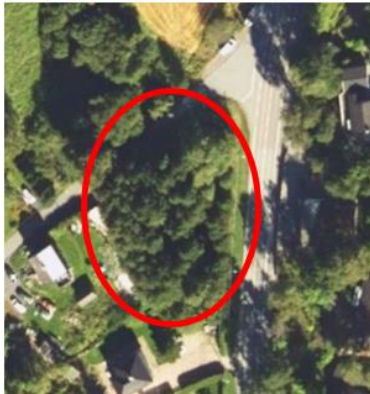
På strekningen Kilsbakken- Osloveien går bekken gjennom et smalt belte med bra kantvegetasjon (Figur 11).

Figur 11. På strekningen Kilsbakken - Osloveien er bekken omkranset av kantvegetasjon.
Kilde: Norgebilder.no

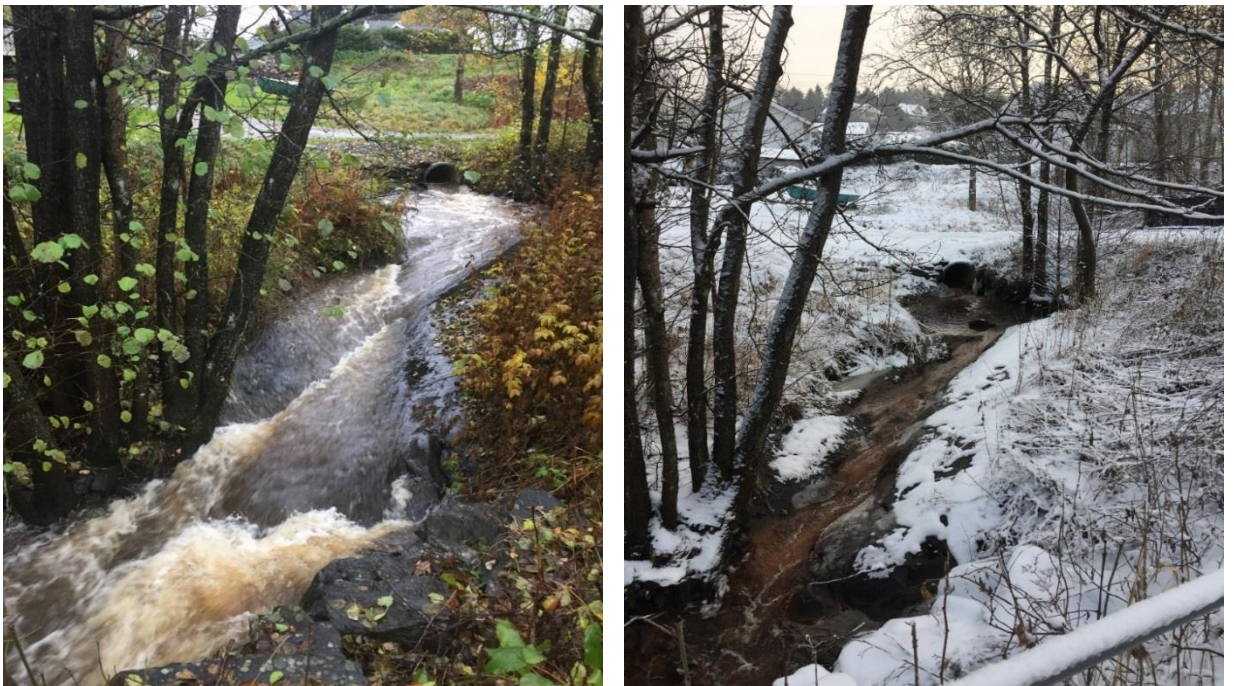
Mellom Osloveien og Nøklelandsveien går bekken langs gangveg med private tilførselsveier. Her er bekken smal med noen få trær som en del av kantvegetasjonen (Figur 12).

Figur 12. Mellom Osloveien og Nøklelandsveien renner bekken gjennom et område med ganske bra kantvegetasjon, sett i forhold til andre deler av bekken. Bildet til venstre er tatt ved høy vannføring, men bildet til høyre er tatt ved lav vannføring. Foto: COWI AS.

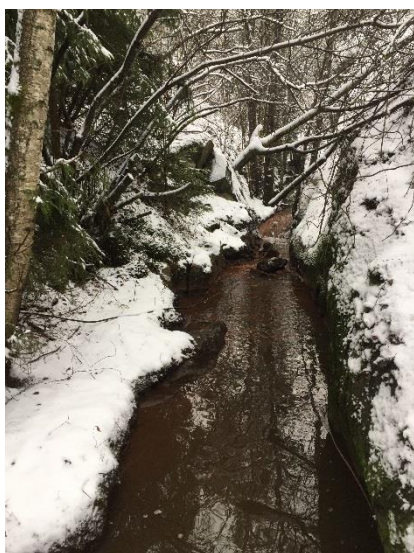
På strekingen Nøklelandsveien og mot Kambo Senter renner bekken gjennom et skogsområde med naturlig kantvegetasjon. Terrenget er bratt med bratte sider hvor bekken går i et juv, se Figur 15.

Figur 15. Bekken oppstrøms naturlig hinder går i et juv. Foto: COWI AS.

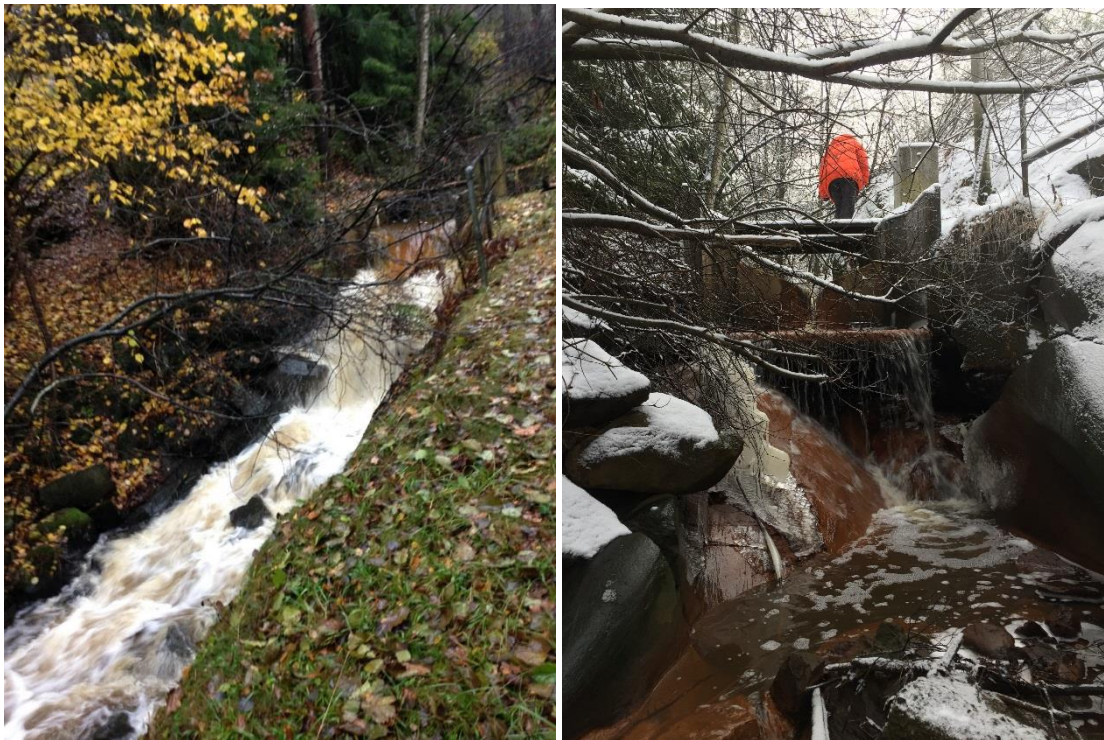
Kulvert under Nøklelandsveien er vandringshinder. Bekken på strekningen opp til og med juvet er hurtigrennende og grunn med substrat av stein og grus. Fjell i dagen. Bredden er om lag 0.5 m. Det er et naturlig, permanent vandringshinder i juvet oppstrøms Nøklelandsvegen (Figur 16).

Figur 16 Situasjonfoto fra juvet ved høy vannføring (til venstre) og lav vannføring (til høyre). Foto: COWI AS.

Strekningen mellom Nøklelandsvegen og opp i juvet er smal og det er få kulper/dypere partier.

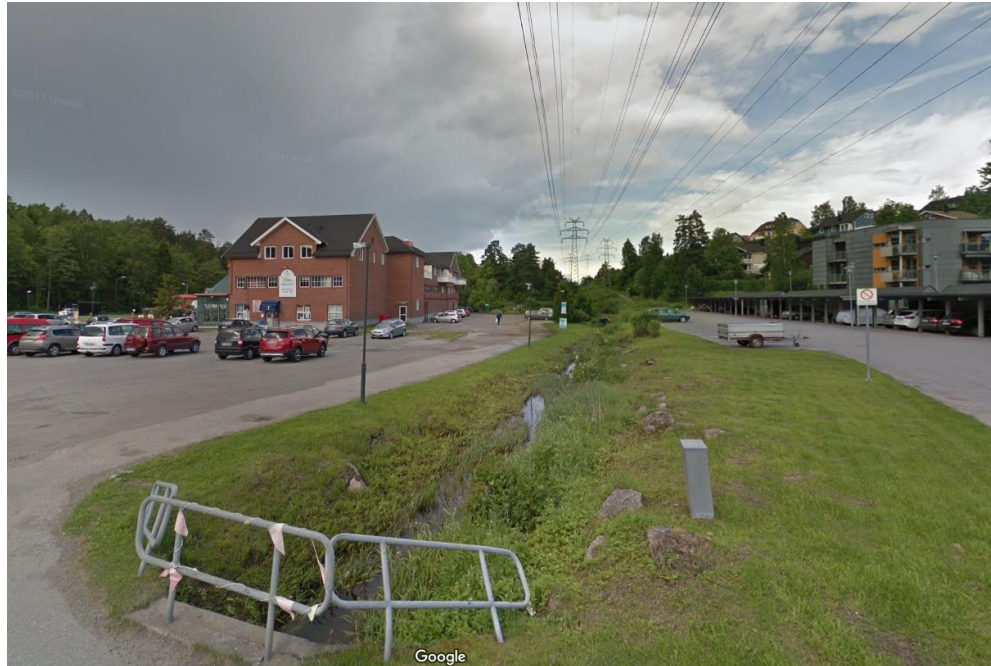
På øvre del av strekingen renner bekken i kanal mellom tette flater med kanter som vedlikeholdes som plen, se Figur 17.

Oppstrøms juvet er strømmen saktere, ved Kambosenteret flater bekken ut og renner i sakteflytende kanal (Figur 17).

Figur 17 Situasjonfoto fra bekken ved Kambosenteret. Kilde: Googlemaps.

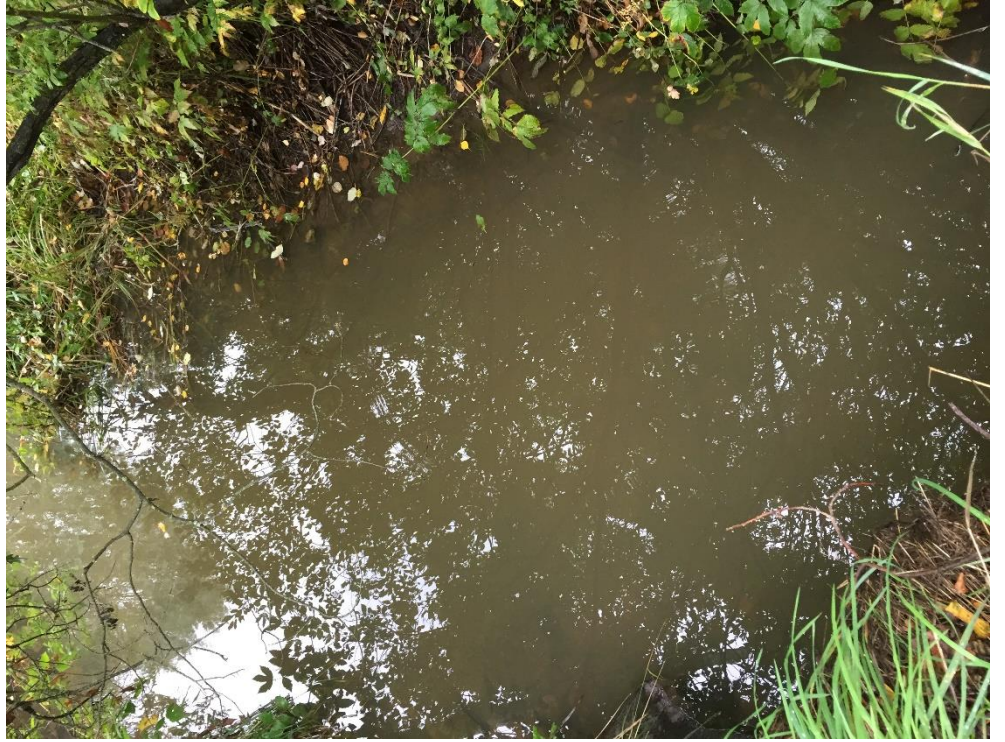
Elektrofiske var planlagt gjennomført høsten 2017 men måtte avlyses på grunn av flom. Elektrofiske ble dermed utført høsten 2018, 21.9.18. Bekken ble befart fra utløpet og oppover. På grunn av siktforhold (Figur 20) og utrygt for nedbør, ble det bestemt at vi prioriterte Kilsbakken og videre oppstrøms. Det ble elfisket rett nedstrøms Kilsbakken og her ble det fanget 5 ørret à 12 cm og 2 ørret a 20 cm. Rett oppstrøms Kilsbakken ble det observert 2 større anadrome laksefisk. Fisket ble avbrutt her pga. at vi ikke ville skade fisken. Fisket fortsatte videre ovenfor Olsovegen. Det ble ikke observert fisk ovenfor Olsovegen, det ble fisket helt opp til juvet.

Figur 20. Nederst i Trolldalsbekken var det liten sikt
