Trolldalsbekken bekkerestaurering og oppfølging

Gjennomføring av Trolldalsbekken
bekkerestaurering

DATO / REVISJON: 9. Desember 2021 / 01

DOKUMENTKODE: 10201494-04-RIM-RAP 01

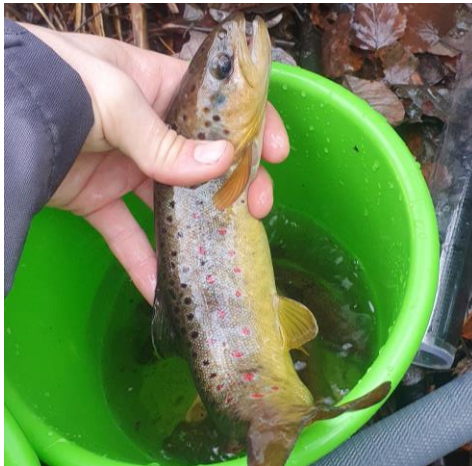
Resultatet ble at entreprenør selv bygde fiskepassasje og hevet vannspeilet med 20cm over kulvertbunn. Dette er nå en funksjonell fiskepassasje, men den kan optimaliseres noe. Det ble gjort elfiske etter at tiltaket var ferdig og det ble blitt fanget ørret på oversiden av kulverten Figur 10. Det ble funnet i hovedsak eldre ørret >1+ Figur 11.

Figur 10 Fisk som passere Kilsbakken etter tiltak fra entreprenør.

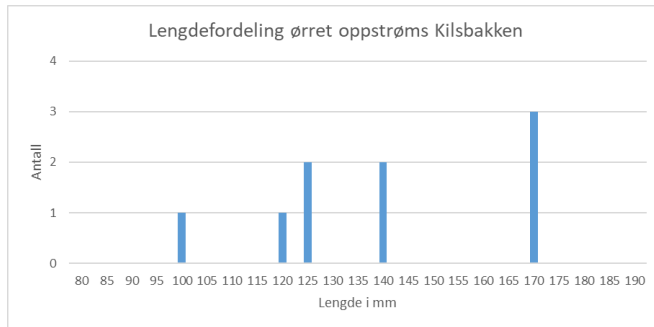
Figur 11 Resultatet etter elfiske, etter at kulvert i kilsbakken var ordnet.

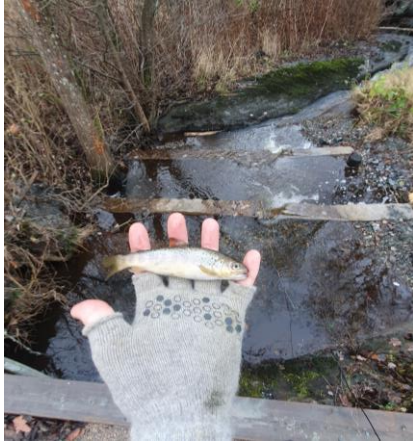
Allerede samme høst (2021) ble det funnet ørret her på test elfiske Figur 15.

Figur 15 Fisk i trappen allerede første høst.

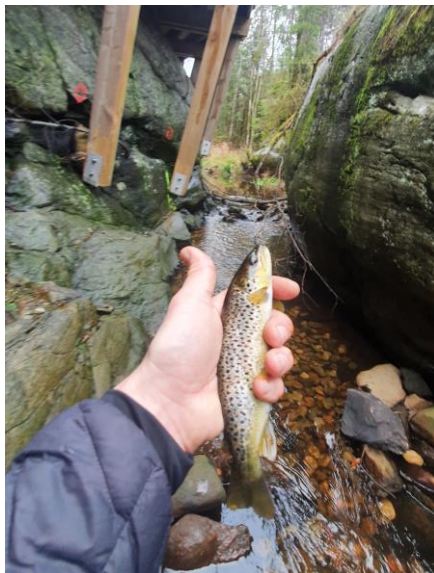
Figur 19 Sjøørret under gangbrua ved juvet kun få uker etter at trappen var ferdig.

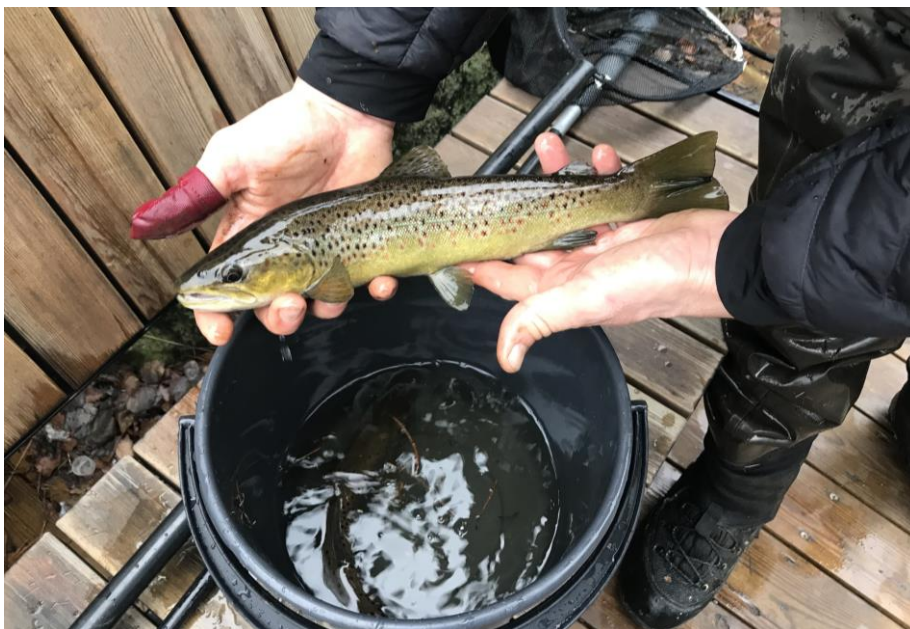
De tidligste resultatene viser at sjøørreten nå kommer relativt enkelt opp til Juvet over trolldalsfossen. Under en kontroll-elfiske i november 2021 ble det fanget flere ørret (5stk) på over 35cm der største var 42cm Figur 20. Tiltakene virke allerede å gi uttelling, men rekruttering i bekken er det viktigste å følge med på. Om det har vært full klaff med gyting høst 2021, så synes ikke dette før april/mai 2022. Videre burde det gjennomføres vedlikehold på fisketiltakene for å sørge for at de fungerer som tiltenkt. Dette er også beskrevet i Skjøtselsplanen for Trolldalsbekken 10201494-04-RIM-NOT 02.

Figur 20 Sjøørret fanget ved elfiske november 2021 ved juvet. Foto Knut Bjørndalen, Moss kommune.
