Ny kunnskap om grunnforhold i Moss

Møte med formannskapet Moss kommune
Prosjektsjef Birger Steffensen

Jernbaneprosjektet i Moss sentrum

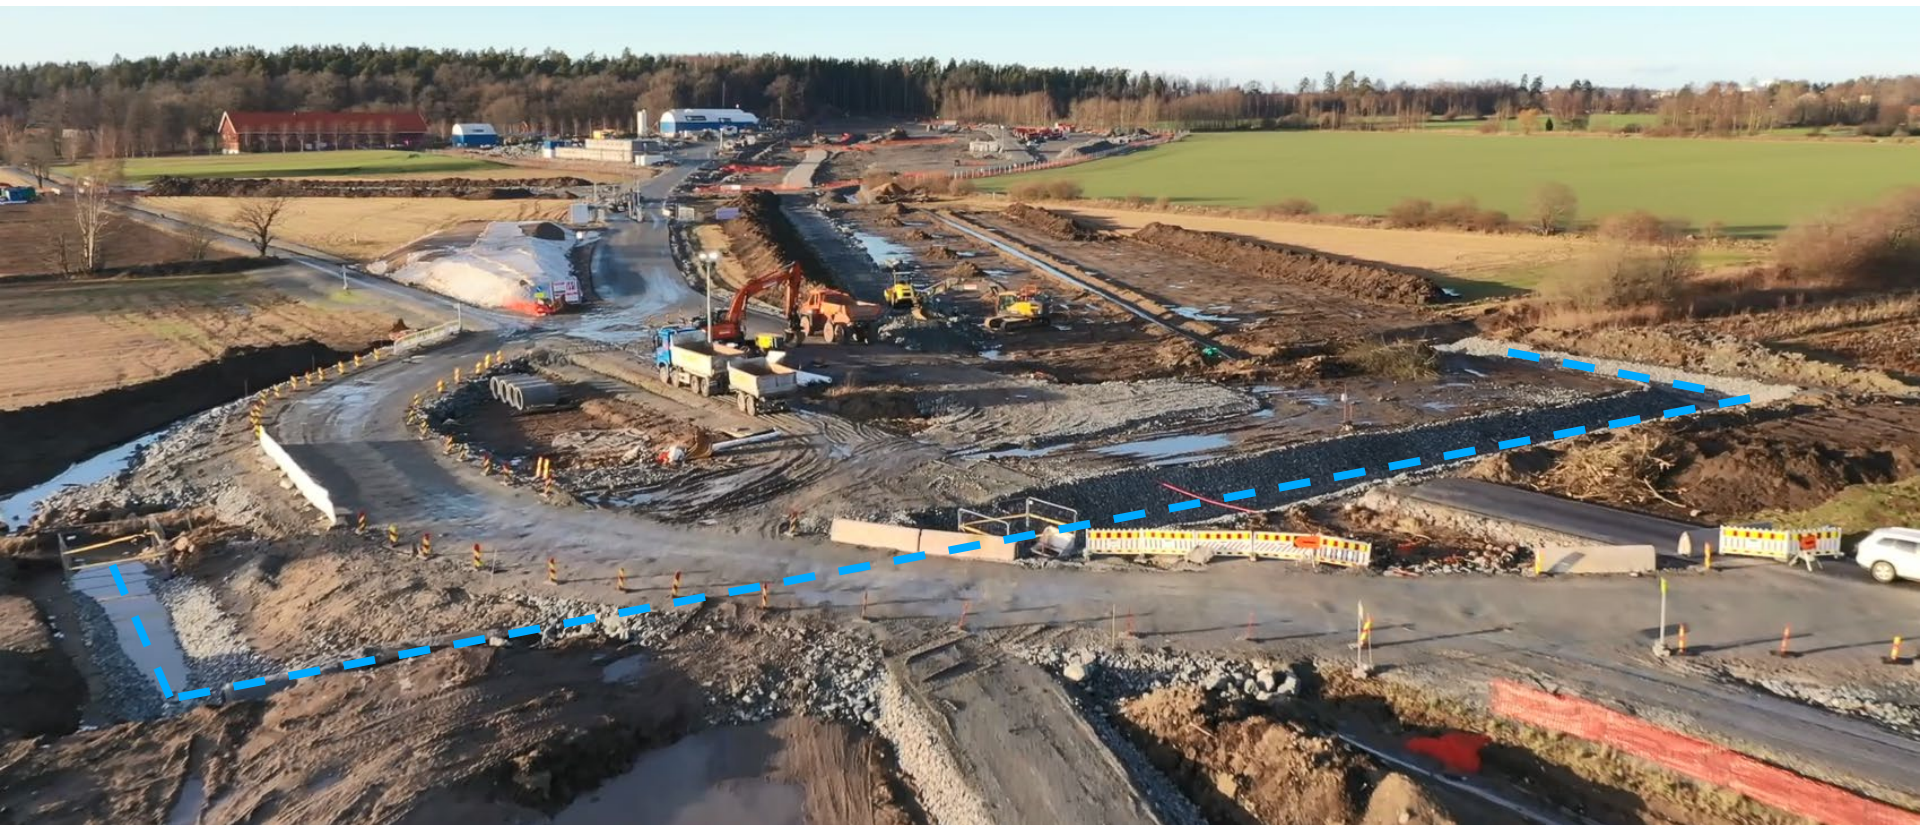
Carlberg dagsone: Omlagt anleggsvei til Carlberg og Gunnarsbybekken

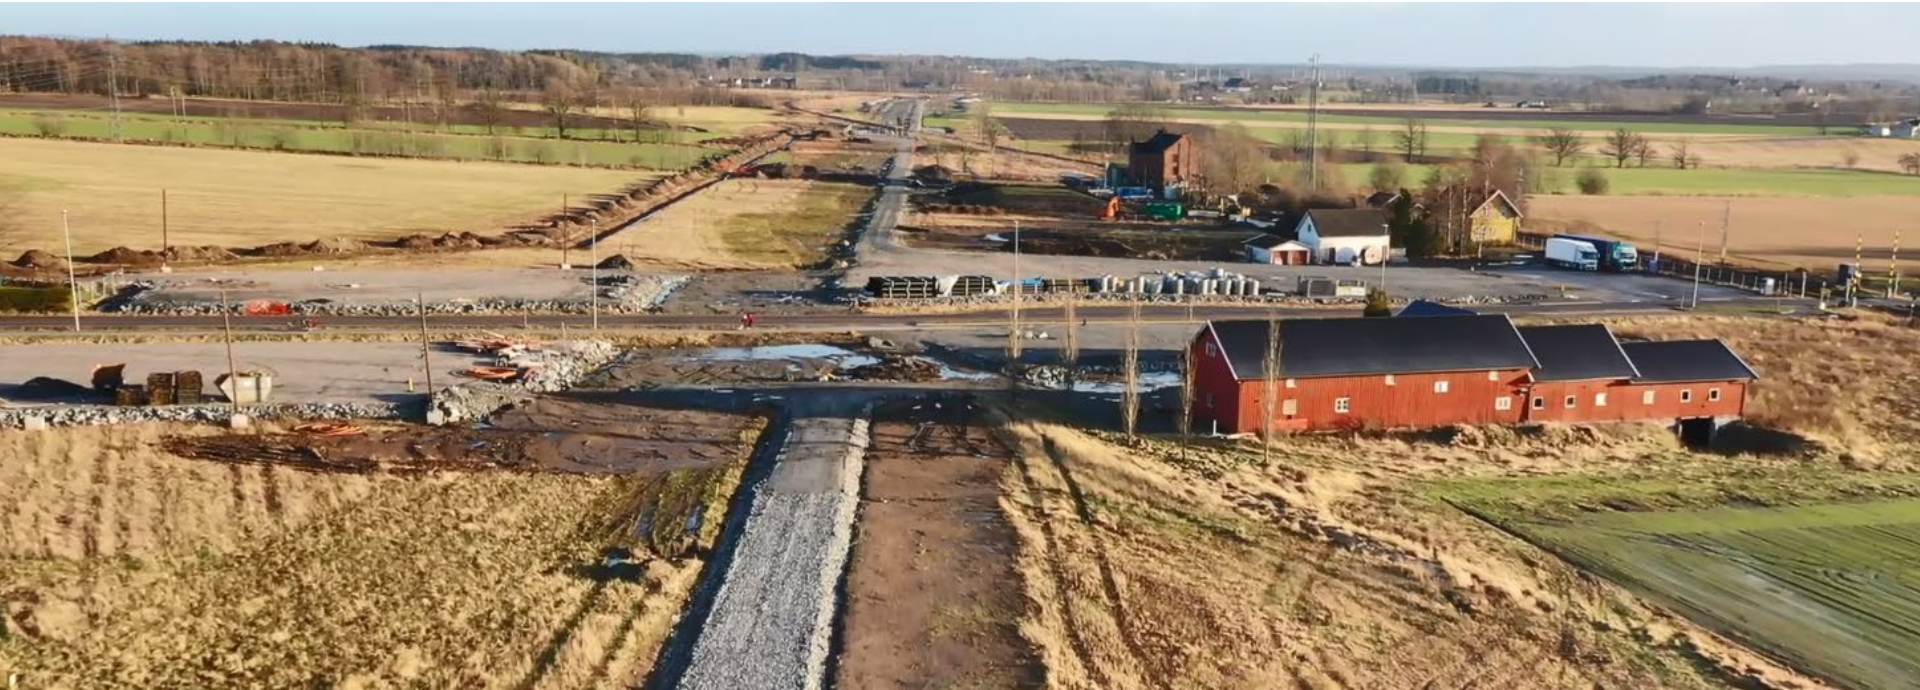
Dilling og Larkollveien: Ny anleggsvei for bygging av dobbeltsporet
